PÄLKÄNEEN KUNTA, LUOPIOINEN

LUOPIOISTEN KESKITIEN JA KIRKONKYLÄN ITÄ-OSAN ASEMAKAAVA JA ASEMAKAAVAN MUUTOS

OSALLISTUMIS- JA ARVIOINTISUUNNITELMA 24.2.2023 21.9.2023

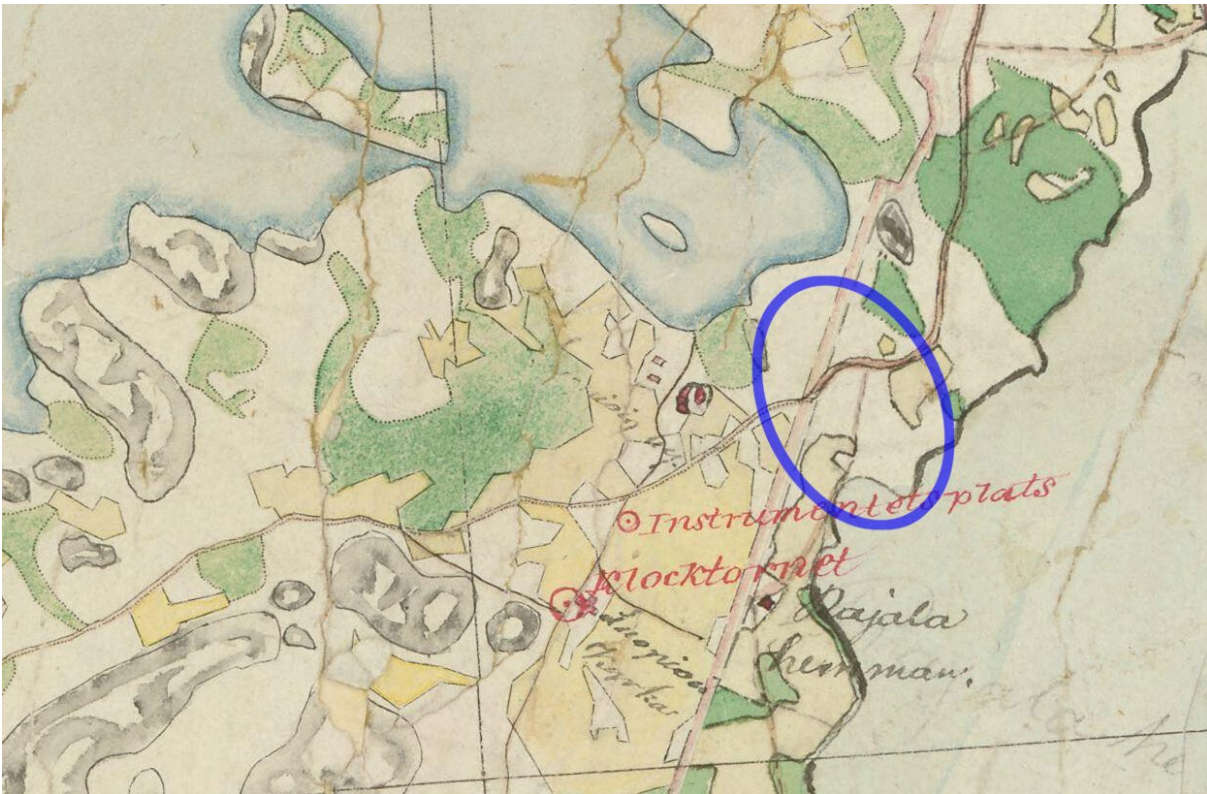
Susimäen osalta vanhin käytössä ollut kartta-aineisto on Pitäjänkartasto vuodelta 1842. Kartassa on nähtävissä Keskitie ja Rajalan talouskeskuksesta pohjoiseen kulkeva tie, nykyinen Nahkurinkuja. Susimäelle ei ole merkitty rakentamista. Susimäen alue on merkitty karttaan sinisellä rajauksella.

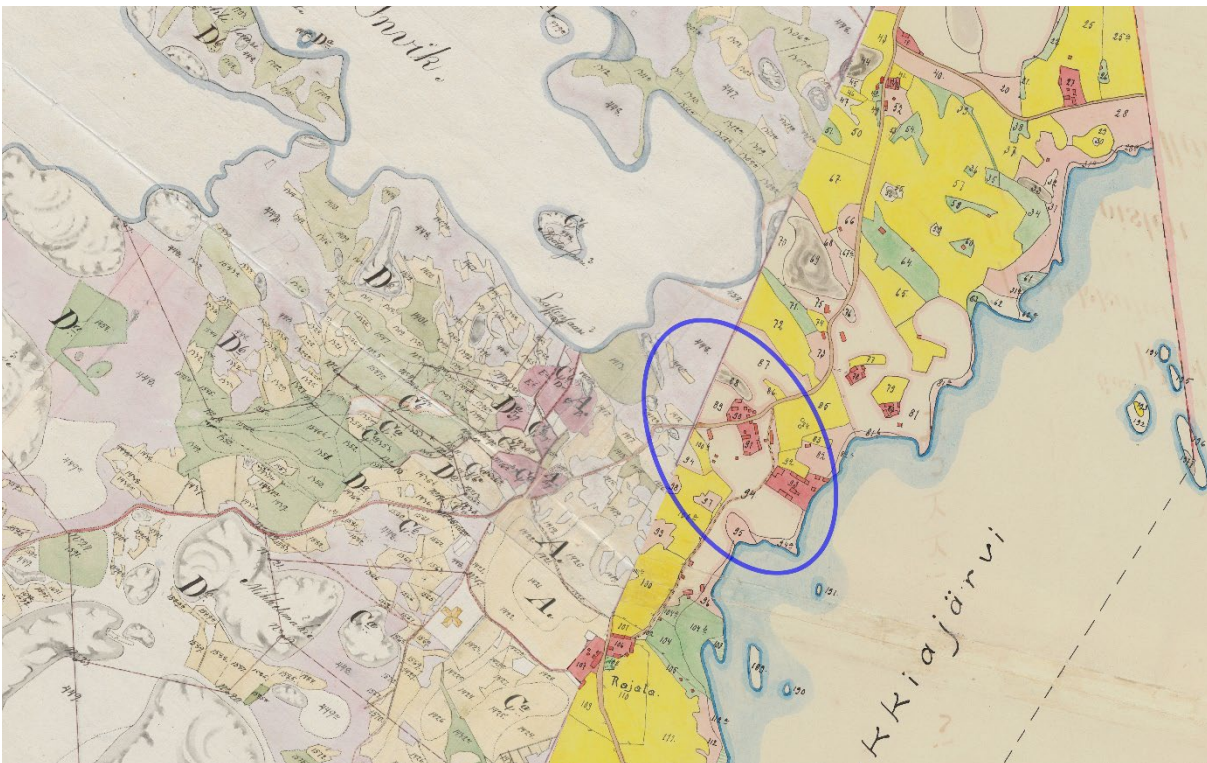
Yhdistelmä isojaon kartoista. Vasemmalla isojakokartta ajalta 1809-1837, oikealla vuodelta 1912. Susimäellä rakennuksia on merkitty Keskitien varteen. Rantaan on merkitty Rantalan nahkurinverstaan rakennukset. Keltaisella ja vihreällä merkityt alueet ovat peltoja ja niittyjä, vaaleanpunaiset kaskeamiseen käytettyjä alueita. Susimäen alue on merkitty karttaan sinisellä rajauksella.

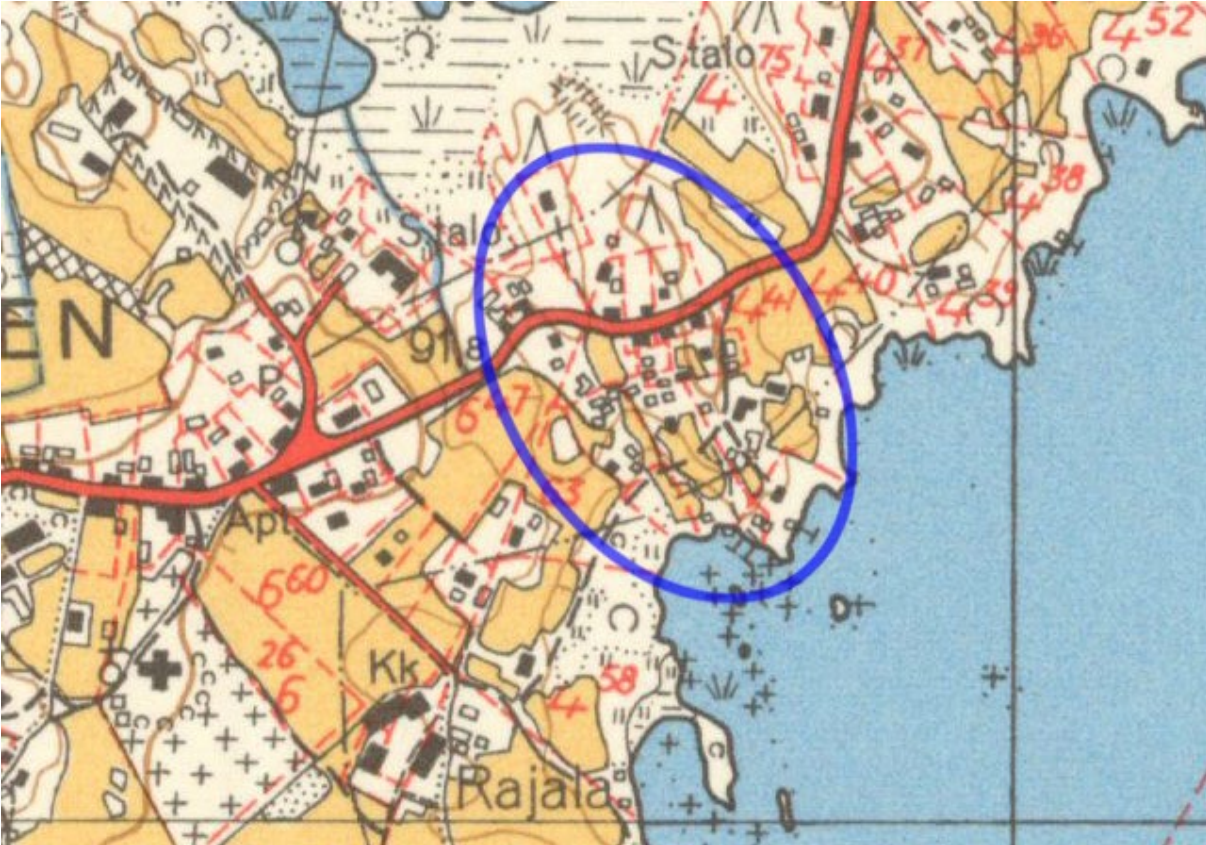
Ote peruskartasta vuodelta 1957. Susimäki on tiheään asuttu. Nahkurinkuja pohjoispää on merkitty yhtenäisellä viivalla (tie), eteläpää katkoviivalla (polku, metsä-/peltotie). Susimäen alue on merkitty karttaan sinisellä rajauksella.

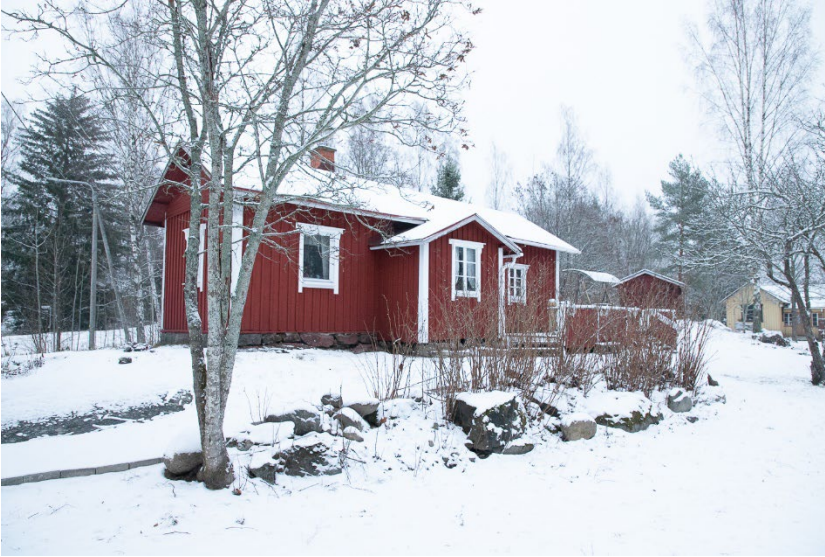
5. Kallionpää, 635-451-7-11

<i>Kohdetyyppi:</i>	<i>mäkitupa-/itsellismökki</i>	
<i>Rakennuksen kuvaus:</i>		
<i>Rakennus</i>	<i>1</i>	<i>2</i>
<i>Nykyinen käyttö:</i>	<i>vapaa-aika</i>	<i>puuvarasto</i>
<i>Alkuperäinen käyttö:</i>	<i>asuminen</i>	<i>aitta</i>
<i>Rakennusaika:</i>	<i>1900-luku</i>	<i>1800-luku ?</i>
<i>Suunnittelija:</i>	<i>-</i>	<i>-</i>
<i>Kerrosluku:</i>	<i>1</i>	<i>1</i>
<i>Perusta:</i>	<i>kivi/luonnonkivi</i>	<i>nurkkakivi</i>
<i>Runko:</i>	<i>hirsi</i>	<i>hirsi</i>
<i>Kattomuoto:</i>	<i>satula</i>	<i>satula</i>
<i>Kate:</i>	<i>huopa kolmiorimoin</i>	<i>huopa</i>
<i>Vuoraus:</i>	<i>pystylauta peiterimoin</i>	
<i>Ulkoväri:</i>	<i>punainen/ valkoinen</i>	<i>punainen/ valkoinen</i>
<i>Kunto:</i>	<i>hyvä</i>	<i>kohtalainen</i>
<i>Erityispiirteet:</i>		
	<i>Asuinrakennuksen eteläkulmaa kiertää uudehko, kattamaton terassi.</i>

Kallionpään asuinrakennus on rakennettu 1800-luvun lopulla luonnon- ja lohkotuista kivistä tehdylle sokkelille. Kallionpään huoneet ovat erilevyiset. Rakennus on ehkä tehty kahdessa vaiheessa tai yhdistämällä kaksi erillistä rakennusta. Lyhytnurkkainen hirsirakennus on verhoiltu peiterimavuorauksella ja maalattu punaiseksi. Listat ovat valkoiset. Osa ikkunoista on vanhempia 6-ruutuisia. Katteena on huopa. Kuistin ulko-ovena on vanha lautaovi ja sisä-ovena lasella varustetut peiliovet. Rakennusta on uusittu mm. laajalla terassilla. Sisällä on puolipaneelia ja muovimattoa. Kammarissa on keltatiilestä tehty uudehko avotakka.

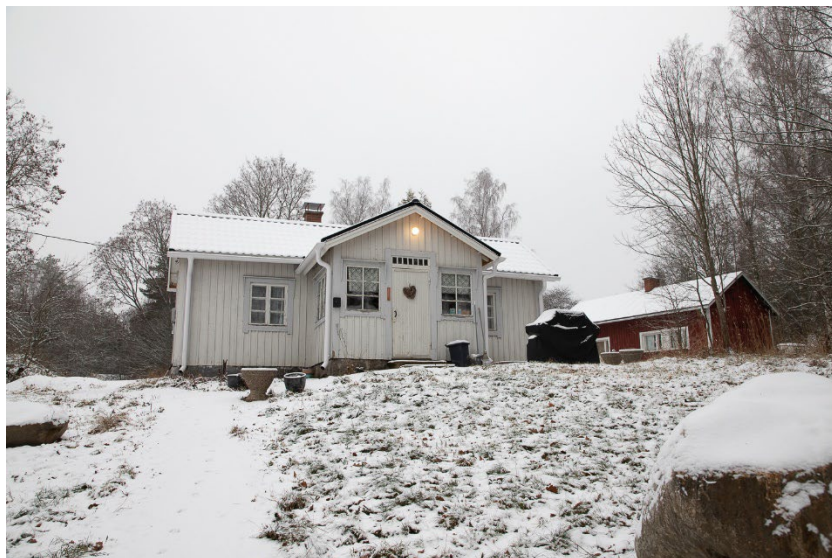
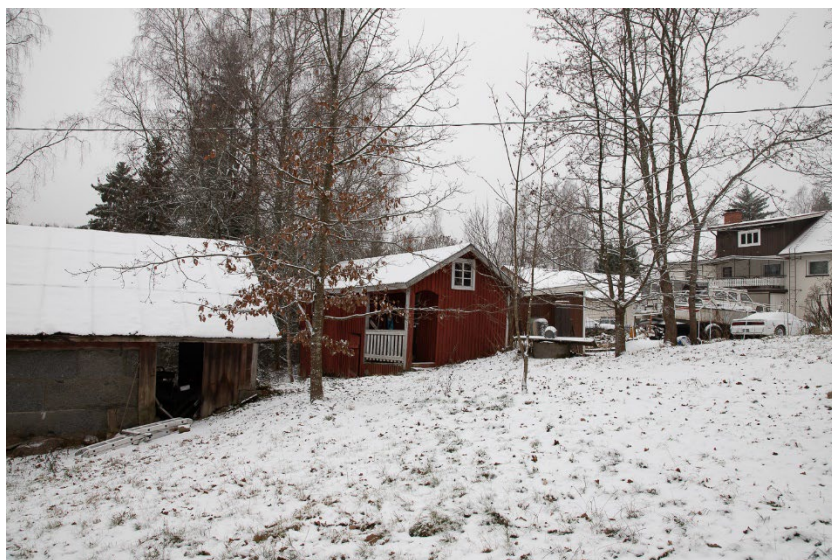
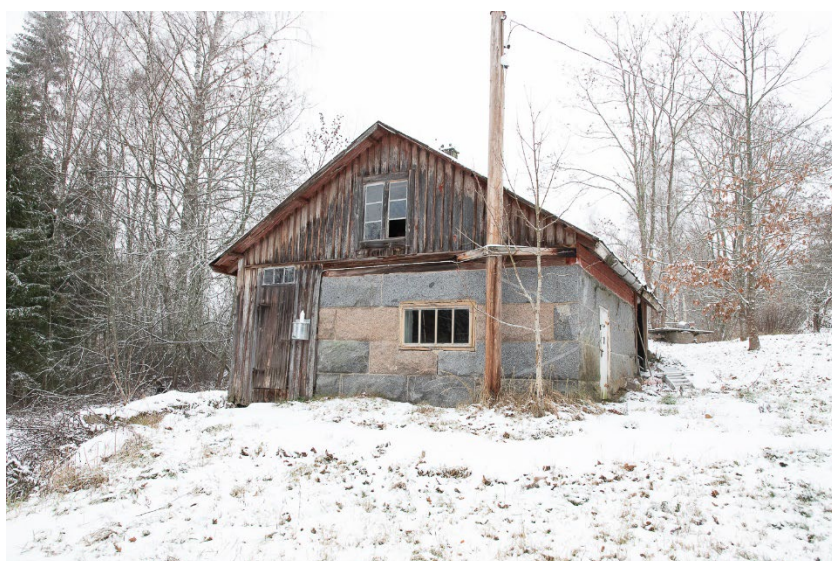
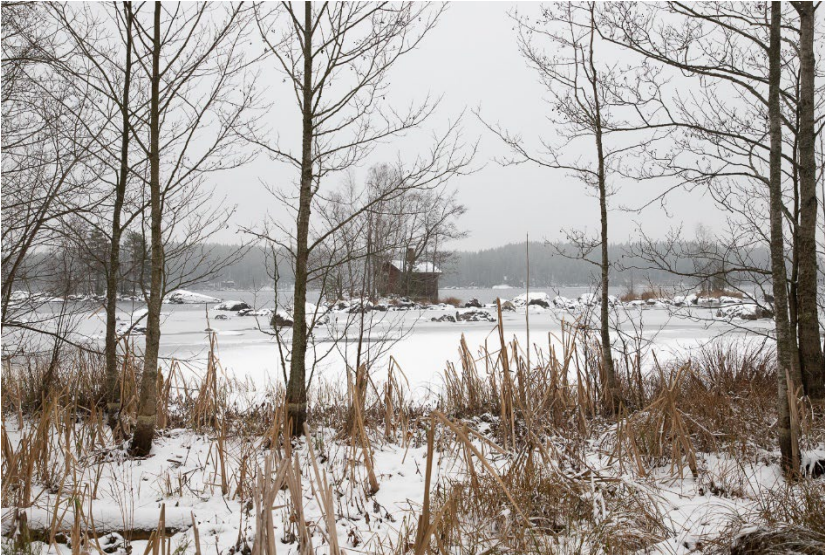
6. Keskinen 635-451-4-11, Keskinen I 635-451-4-43

Kohdetyyppi:	mäkitupa	
Rakennuksen kuvaus:		
Rakennus	1	2
Nykyinen käyttö:	-	-
Alkuperäinen käyttö:	asuminen	navetta
Rakennusaika:	1900-luku	1920/30-luku
Suunnittelija:	-	Kalle Hellgren
Kerros-luku:	1	1
Perusta:	kivi	kivi
Runko:	hirsi	kivi/ranko
Kattomuoto:	satula	satula
Kate:	betonitiili	aaltopelti, rauta
Vuoraus:	pystylauta peiterimoin	-/ pystylauta peiterimoin
Ulkoväri:	valkoinen/ valkoinen	-/ punainen
Kunto:	hyvä	hyvä
Eriyispiirteet:	Satulakattoinen umpikuisti.

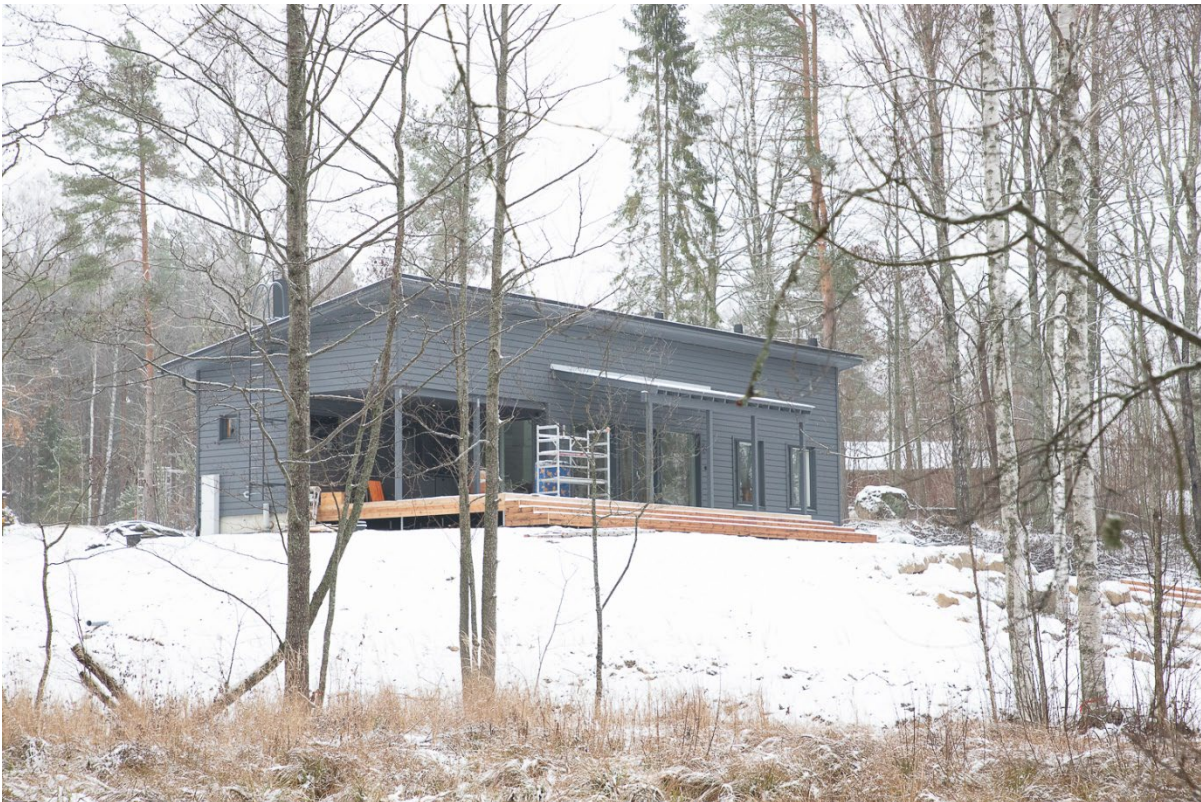
Uusi omakotitalo Nahkurinkujan eteläpuolella.

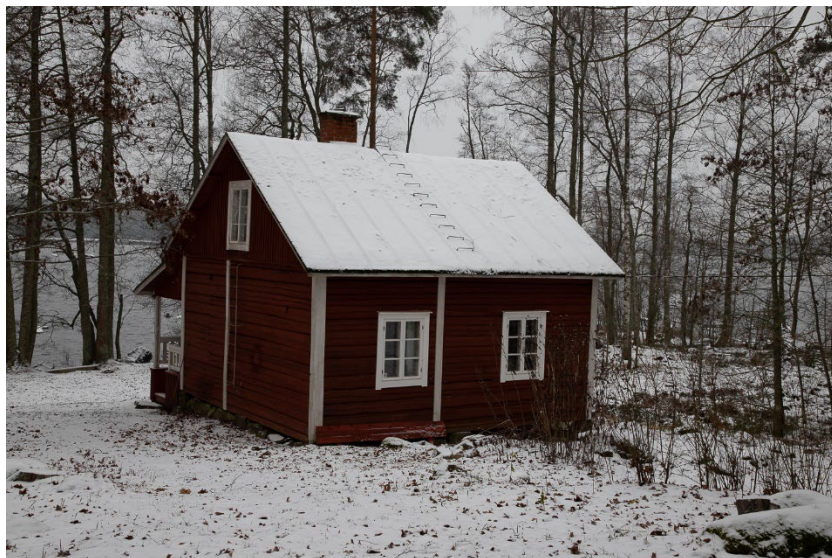
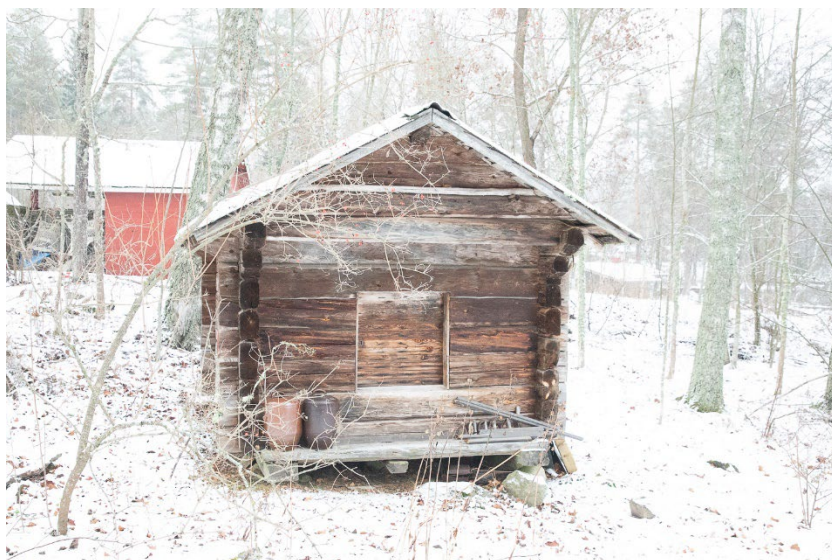
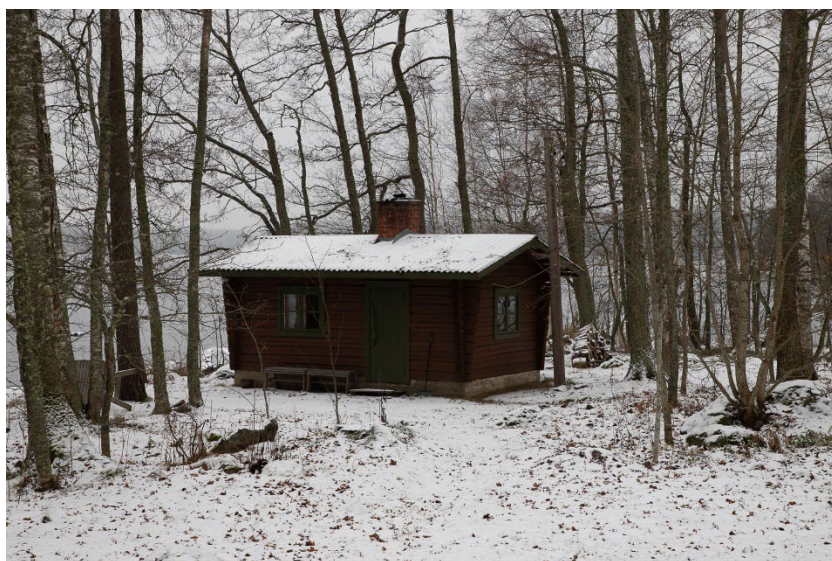
7. Kiviranta 635-451-4-42

Kohdetyyppi:	tontti	
Rakennuksen kuvaus:		
Rakennus	1	2
Nykyinen käyttö:	vapaa-aika	-
Alkuperäinen käyttö:	asuminen	aitta
Rakennusaika:	1920/30-luku	1800-luku
Suunnittelija:	-	-
Kerrosluku:	1	1
Perusta:	nurkkakivet	nurkkakivet
Runko:	hirsi	hirsi
Kattomuoto:	satula	satula
Kate:	huopa/kolmiorima	mineriittiaaltolevy
Vuoraus:	-/lomalaudoitus päätykolmiossa	-
Ulkoväri:	punainen/ valkoinen	-
Kunto:	hyvä	hyvä
Erityispiirteet:	iso avokuisti	ulkoneva osa

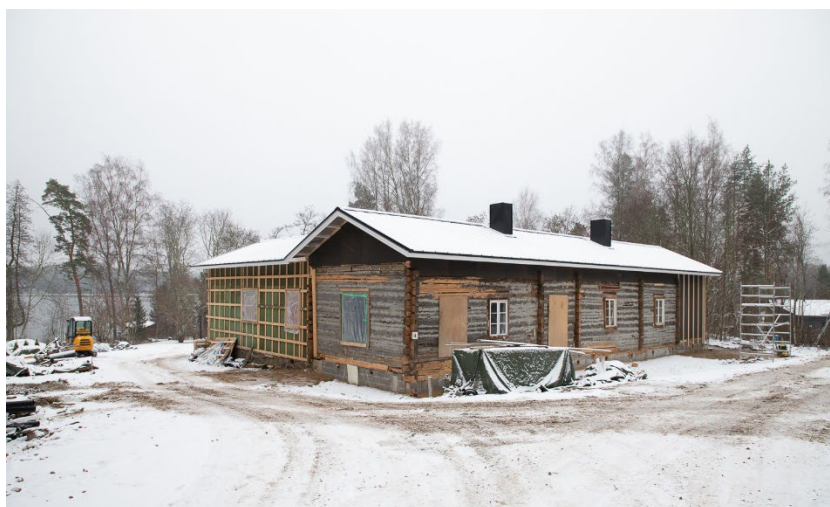
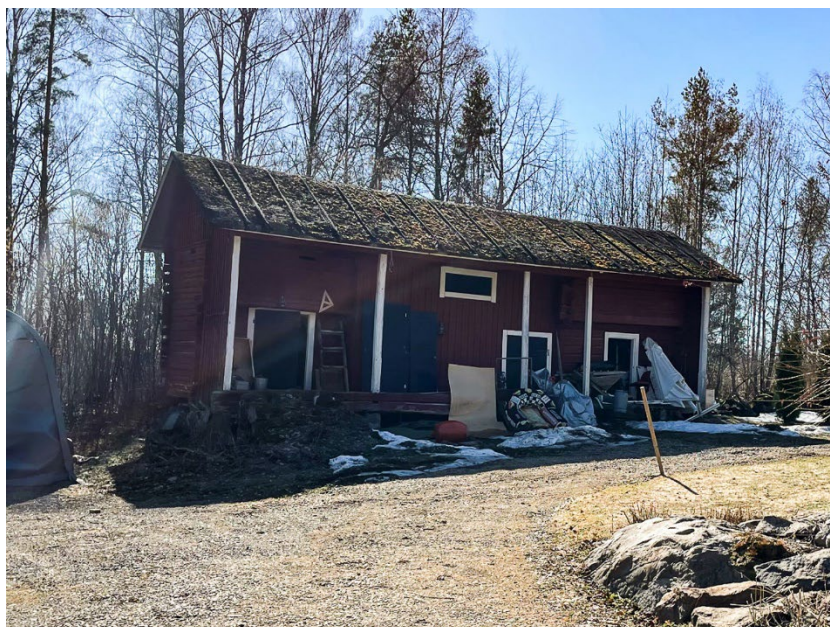
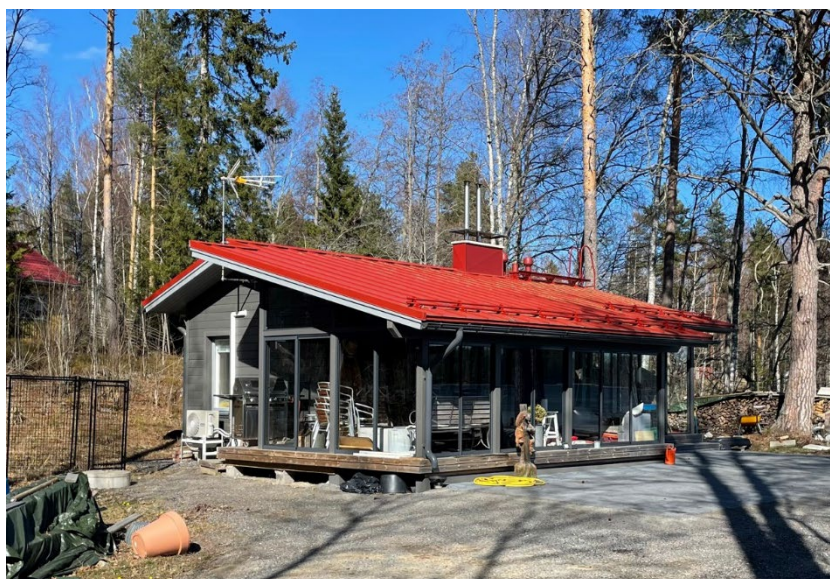
11. Rantala 635-451-4-41

Kohdetyyppi:	itsellinen/mäkitupa	
Rakennuksen kuvaus:		
Rakennus	1	2
Nykyinen käyttö:	-	-
Alkuperäinen käyttö:	asunto	aitta
Rakennusaika:	1800-luku	1800-luku
Suunnittelija:	-	-
Kerros-luku:	1	1
Perusta:	kivisokkeli	nurkkakivet
Runko:	hirsi	hirsi/ranko
Kattomuoto:	satula	satula
Kate:	huopa	huopa
Vuoraus:	pysty-laudoitus peiterimoin	-/ pysty-laudoitus peiterimoin
Ulkoväri:	punainen/valkoinen	punainen/valkoinen
Kunto:	hyvä	hyvä
Erityispiirteet:	avokuisti

Pihapiirin länsisivun muodostaa solallinen aittarivi, joka muodostuu kahdesta nurkkakiville tehdystä hirsisestä aitasta. Näiden väliin on rakennettu rankorakenteinen väliosa, joka on verhoiltu peiterimoin varustetulla pystylaudoituksella. Väri on punamultaa, listojen ja pylväiden ollessa valkoiset. Hirrestä tehdyt aitat ovat pitkänurkkaisia ja otsallisia. Hirsissä on merkkejä rakennusten siirrosta, lisäksi yläosassa on käytetty erilaista salvosta kuin alaosassa. Hirsiaittojen lattiat ovat tehty leveistä haljaspuolikkaista. Pohjoisseinässä on räppänäluukku, joka on lasitettu. Rakennuksen länsisivulla on betonisokkelin jäännökset.

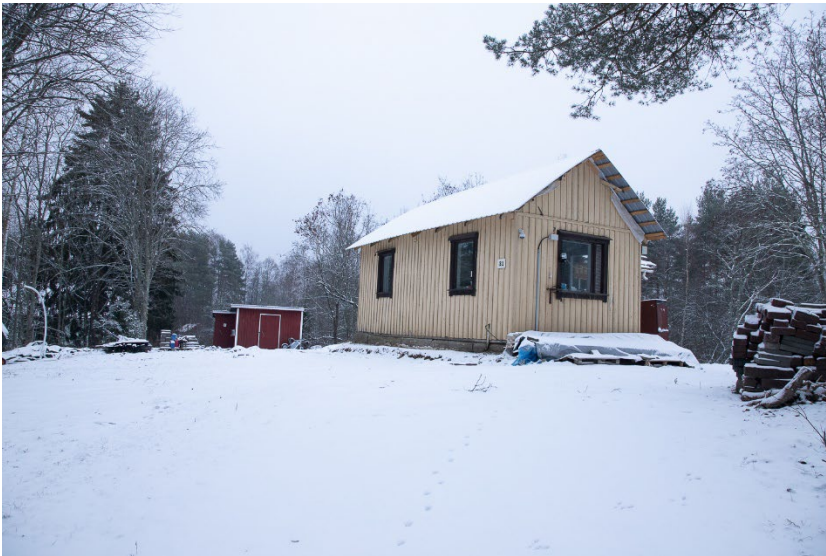
12. Rantala 635-451-4-100

<i>Kohdetyyppi:</i>	
<i>Rakennuksen kuvaus:</i>	
<i>Rakennus</i>	1
<i>Nykyinen käyttö:</i>	vapaa-aika
<i>Alkuperäinen käyttö:</i>	asuminen
<i>Rakennusaika:</i>	n. 1920
<i>Suunnittelija:</i>	-
<i>Kerrosluku:</i>	1
<i>Perusta:</i>	kivi/betoni
<i>Runko:</i>	hirsi
<i>Kattomuoto:</i>	satula
<i>Kate:</i>	betonitiili
<i>Vuoraus:</i>	pystyлаudoitus peiterimoin
<i>Ulkoväri:</i>	keltainen/ruskea
<i>Kunto:</i>	hyvä

Lähiympäristö: Rakennus sijaitsee Susimäen länsipuolella olevan kaakko- lounais-suuntaisen harjun eteläpäässä. Vanha, harjannetta ympäröinyt peltomaisema on osittain kasvanut umpeen. Pihapiirissä on nurmikkoa, ruusupensaita ja eri-ikäisiä lehtipuita. Samalla harjulla on vähän vanhempaa rakennuskantaa Kallio, Luoto ja Kallionpää. Itäpuolella, mäen alla on uudisko asuinrakennus.

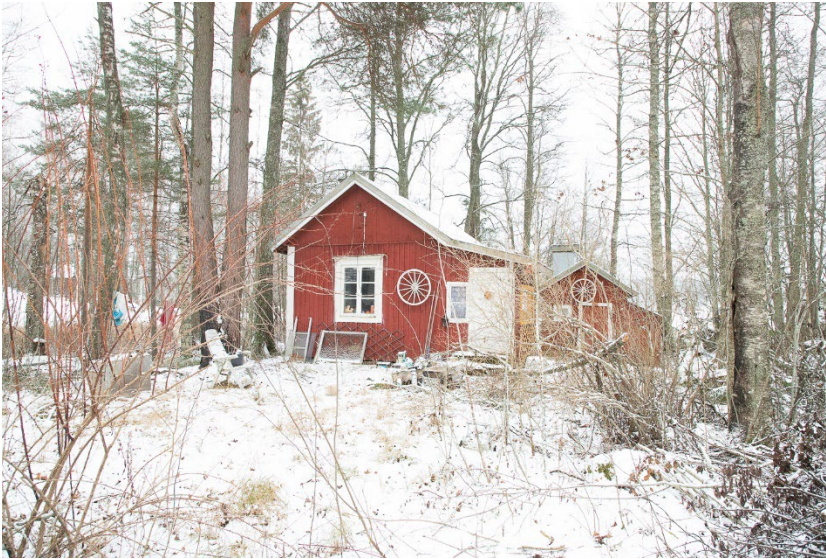
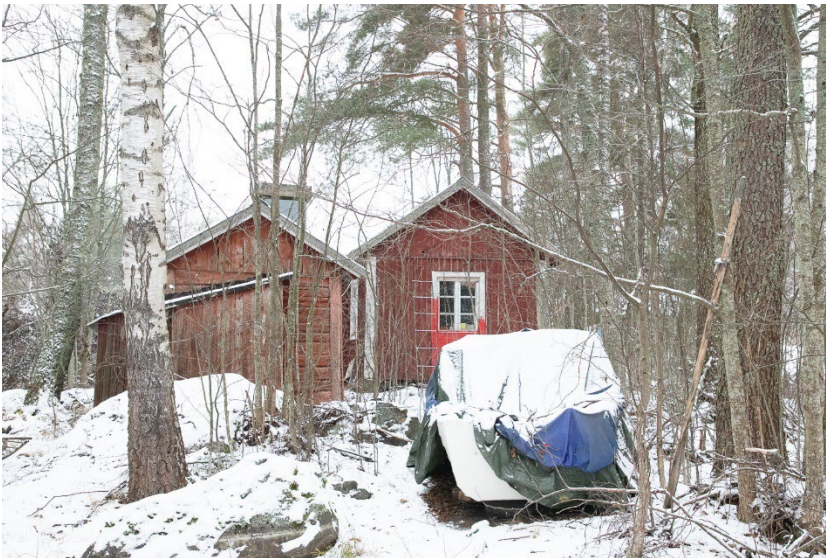
14. Uusi-Mikkola 635-451-7-216

Kohdetyyppi:	<i>itsellinen/palvelijan mökki</i>	
Rakennuksen kuvaus:		
Rakennus	1	2
Nykyinen käyttö:	-	-
Alkuperäinen käyttö:	<i>asuminen</i>	<i>sauna</i>
Rakennusaika:	<i>1920/30-luku</i>	<i>1930-luku</i>
Suunnittelija:	-	-
Kerrosluku:	1	1
Perusta:	<i>luonnonkivi</i>	<i>betoni</i>
Runko:	<i>hirsi</i>	<i>hirsi/ranko</i>
Kattomuoto:	<i>satula</i>	<i>satula</i>
Kate:	<i>profiilipelti</i>	<i>profiilipelti</i>
Vuoraus:	<i>pystyлаudoitus peterimoin</i>	<i>pystyлаudoitus peterimoin</i>
Ulkoväri:	<i>punainen/valkoinen</i>	<i>punainen/valkoinen</i>
Kunto:	<i>kohtalainen</i>	<i>hyvä</i>
Erityispiirteet:	<i>umpikuisti</i>

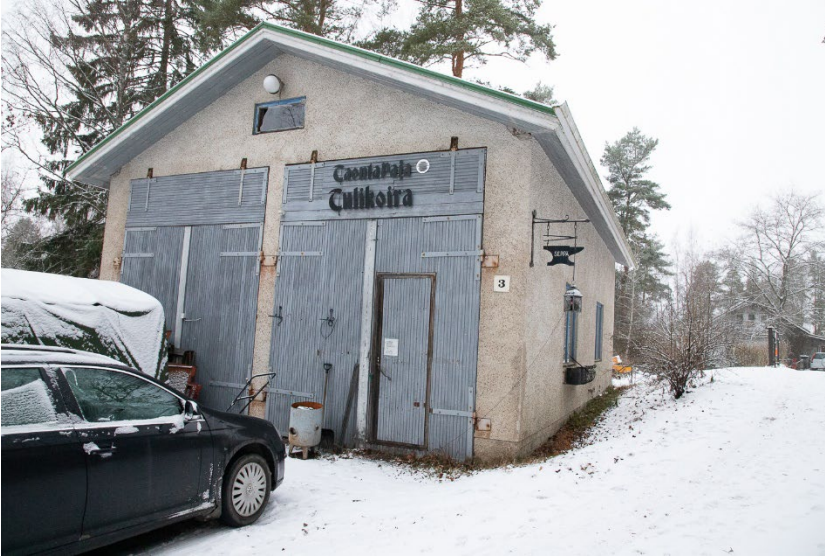
16. Kuoppämäki 635-451-7-247

Tuulimyllyntien varrella sijaitseva vuonna 1963 rakennettu teollisuusrakennus.

Rakennuksessa on betoniperusta ja rapatut julkisivut. Satulakattoisessa rakennuksessa on etelän suuntaan kaksi suurta oviaukkoa. Sivuilla on pienehköt ikkunat.

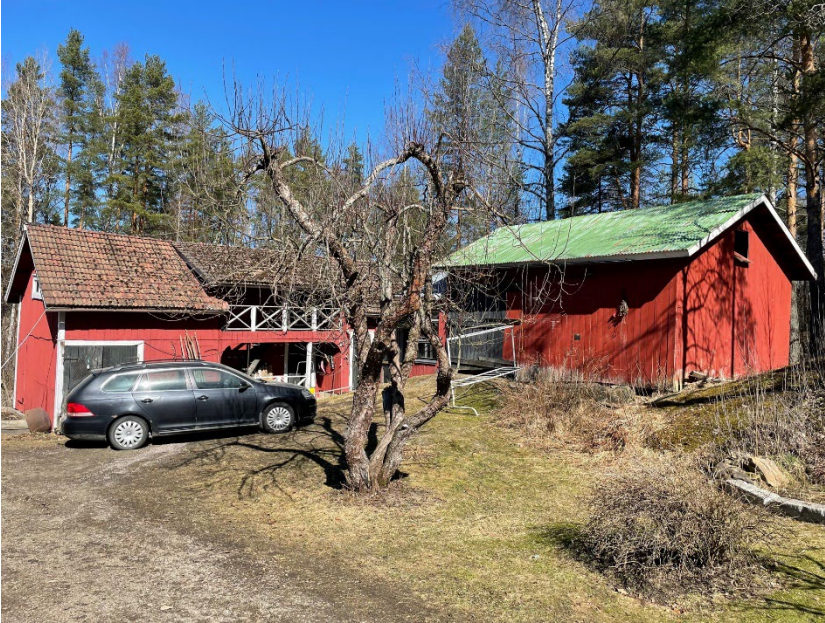
17. Myllymäki 635-451-6-55

Tuulimyllyntien varrella sijaitseva vuonna 1954 rakennettu asuinrakennus ja kaksi vuonna 1955 rakennettua talousrakennusta.

Vaaleanharmaassa asuinrakennuksessa on betoniperusta ja mineriittilevyillä verhoillut julkisivut. Rakennuksessa on satulakatto ja pulpettikattoinen kuisti. Ikkunat ovat kaksiruutuisia ja niissä on kapeat valkoiset ikkunanpuitteet.

Talousrakennukset ovat rankorakenteisia. Niissä on punaiseksi maalattu lautaverhous. Ovet on maalattu tummiksi. Vuorilaudoitus on vaalea.

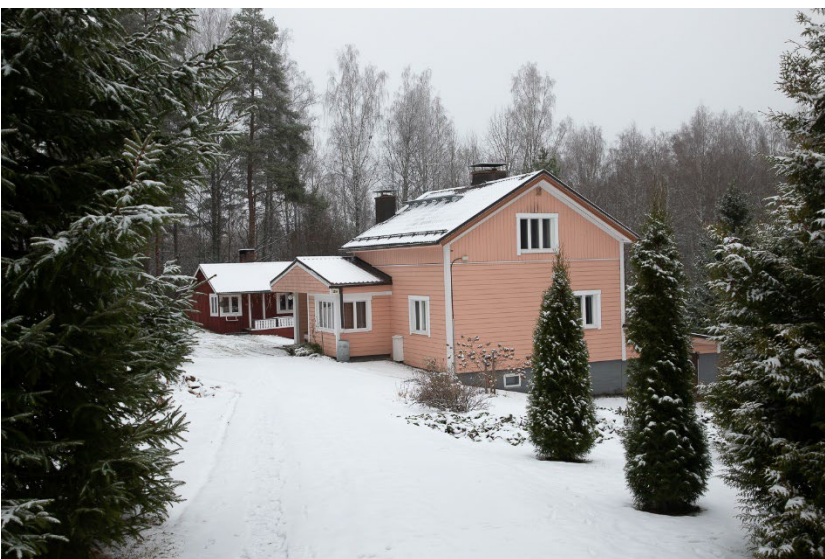
18. Lähdetarha 635-451-7-8

Lähdetarhan asuinrakennus on rakennettu vuonna 1955 ja talousrakennus kaksi vuotta myöhemmin, vuonna 1957.

Lohenpunaisessa asuinrakennuksessa on betonirunkoinen kellarikerros. Rakennuksessa on vaaka- ja pystysuuntaisella laudoituksella verhoillut julkisivut. Rakennuksessa on satulakatto ja satulakattoinen umpikuisti. Rakennuksen itäpuolella rinteessä on pulpettikattoinen autotalli.

Talusrakennus on rankorakenteinen. Siinä on punaiseksi maalattu lautaverhous ja valkoinen vuorilaudoitus. Eteläpuolella on avokuisti, jossa on valkoinen koristesahattu lautakaide.

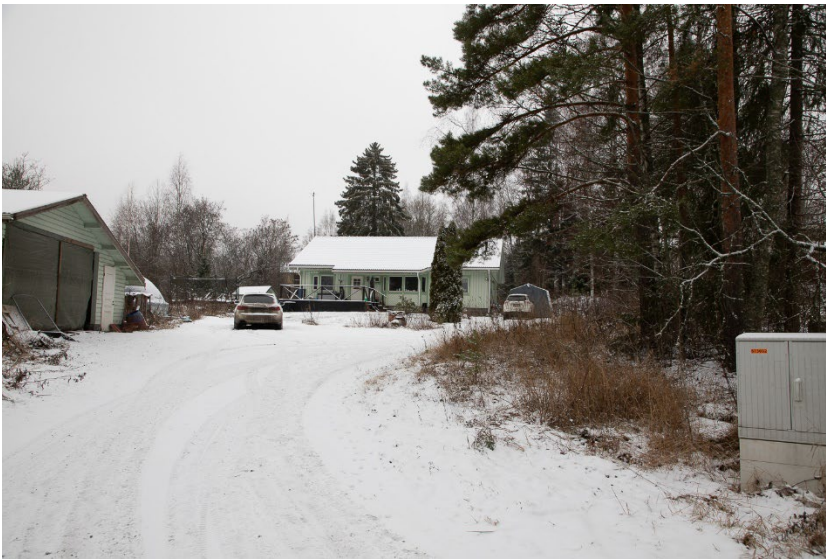
19. Kaivolanranta 635-451-4-130

Vuonna 1991 rakennettu asuinrakennus ja vuonna 2006 rakennettu talusrakennus.

Vaaleanvihreässä puulautaverhotussa, suorakaiteen muotoisessa asuinrakennuksessa on pulpettikatto. Eteläpuolella on avonainen katos pääsisäänkäynnin kohdalla. Rakennuksessa on kulmikas erkkeri, jossa on vinolaudoitettu julkisivuverhous. Ikkunat ovat yksiruutuisia ja niissä on valkoiset ikkunanpuitteet. Vuorilaudoitus on tummempaa vihreää kuin julkisivulaudoitus. Ovi on valkoinen.

Suurehkoissa talusrakennuksessa on idän suuntaan suuri kulkuaukko. Lautaverhoiltu talusrakennus on maalattu samaan sävyyn päärakennuksen kanssa.

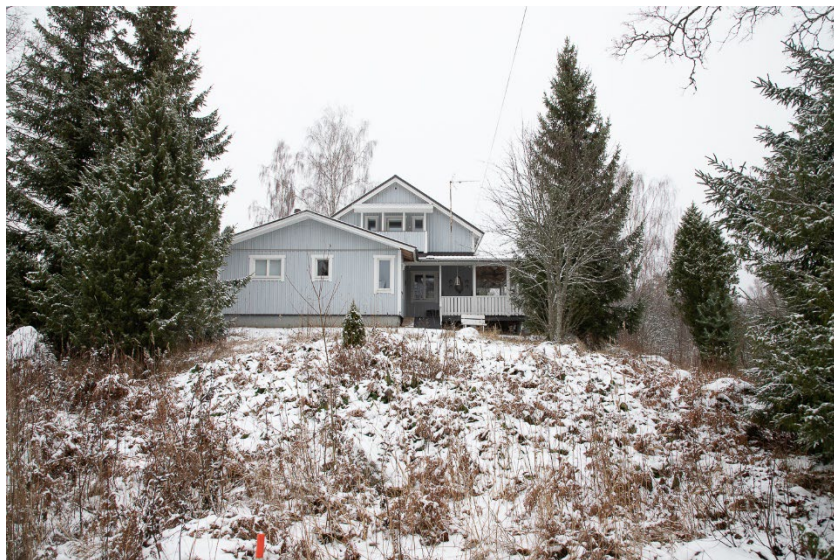
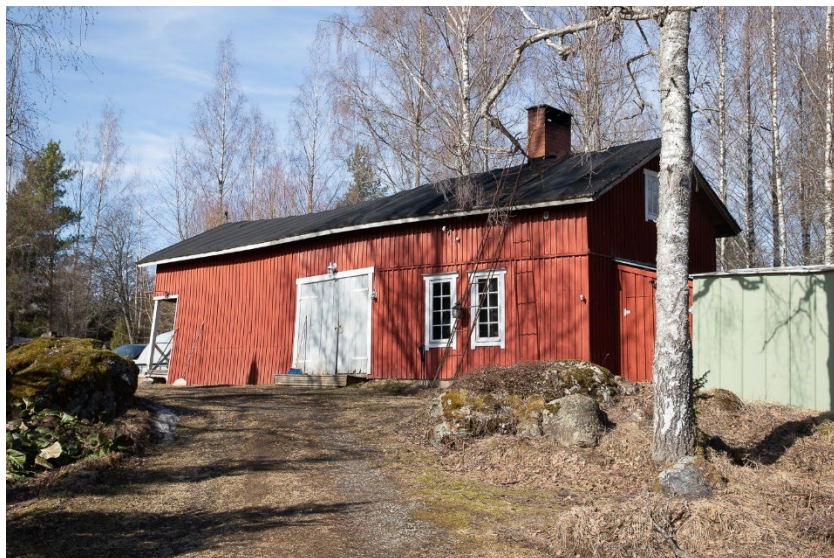
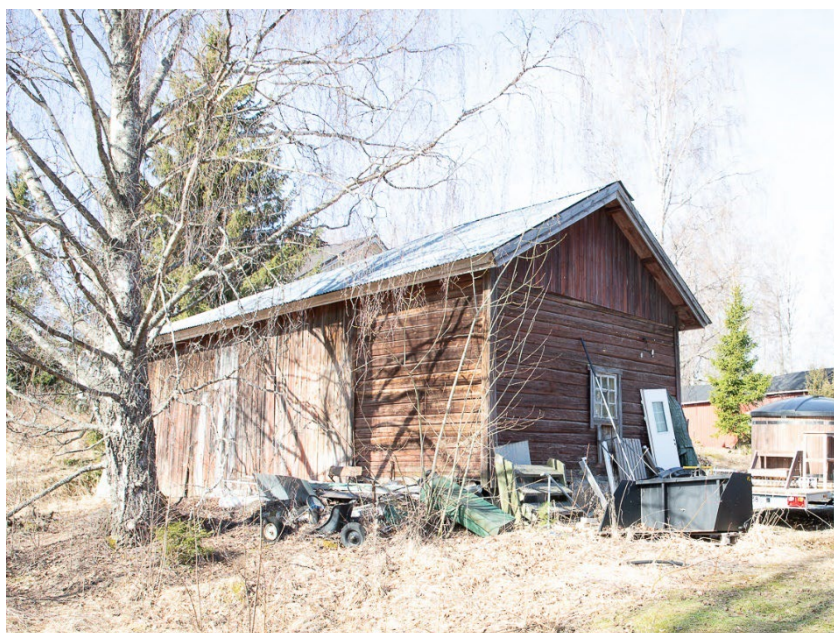
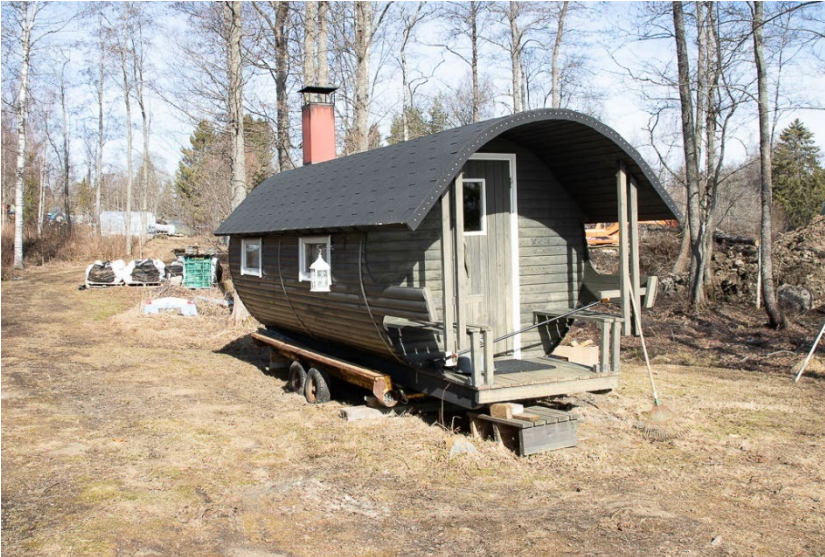
20. Kotirinne 635-451-4-110

Vilhontien päässä sijaitseva Kotirinteen asuinrakennus on rakennettu vuonna 1950. Talousrakennukset on rakennettu vuonna 1955. Rannassa on jalaksille asennettu tynnyrisauna.

Siniharmaassa asuinrakennuksessa on betoniperusta ja pystysuuntainen ulkolaudoitus peiterimoin. Rakennuksessa on satulakatto. Etelän suuntaan on katettu terassi.

Talousrakennukset ovat hirs- ja rankorakenteisia. Asuinrakennuksen pohjoispuolella olevassa talousrakennuksessa on punaiseksi maalattu lautaverhous ja valkoinen vuorilaudoitus. Asuinrakennuksen eteläpuolella oleva talousrakennus/lato on osin hirsipinnalla ja osin vuorattu pystysuuntaisella ruskealla lautaverhouksella.

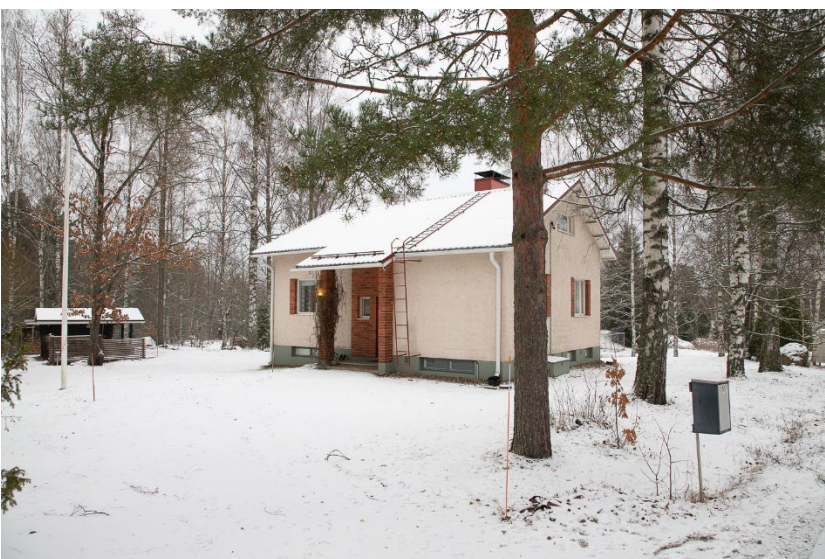
21. Tonttila 635-451-7-1

Tonttila sijaitsee Vilhontien varrella. Asuinrakennus on rakennettu vuonna 1959.

Vaaleaksi rapatussa asuinrakennuksessa on betonirunkoinen kellarikerros ja satulakatto. Ulko-oven kohdalla katto jatkuu katoksena, jota kannattelevat punatiiliset pilarit. Ulko-oven kohdalla ja ikkunanpielissä on myös punatiiliset koristeaiheet.

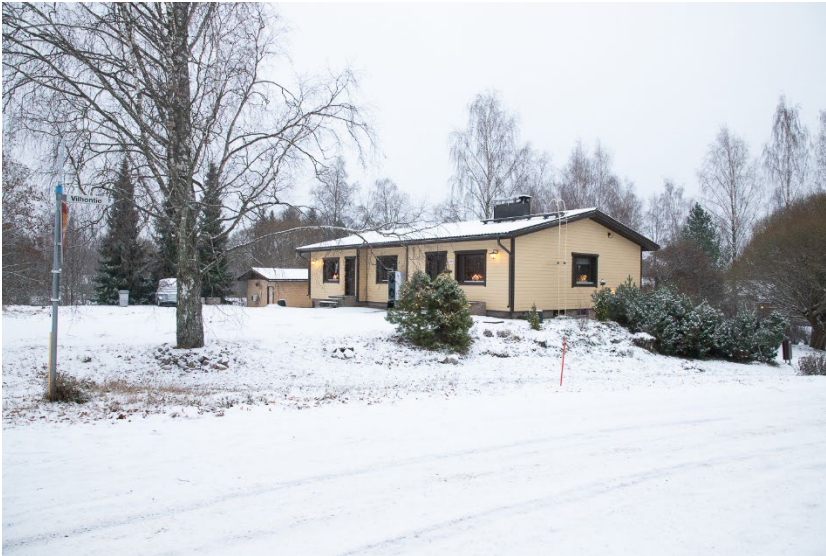
22. Pättirinne 635-451-7-12

Keskيتين ja Vilhontien risteyksessä sijaitseva Pättirinne on rakennettu vuonna 1964.

Yksikerroksisessa satulakattoisessa paritalossa on vaakasuuntainen vaaleanruskea lautaverhous sekä tummanruskeat ikkunankarmit, -puitteet ja vuori- ja nurkkalaudat. Betonisokkeli on verhoiltu tummanharmaalla, karkeapintaisella pinnoitteella. Ikkunat on varustettu tuuletusikkunoilla.

Asuinrakennuksen itäpuolella on vaaleanruskea tiiliverhoiltu talousrakennus, jossa tummanruskea lautaverhoiltu päätykolmio sekä ovien ja ikkunoiden puitteet.

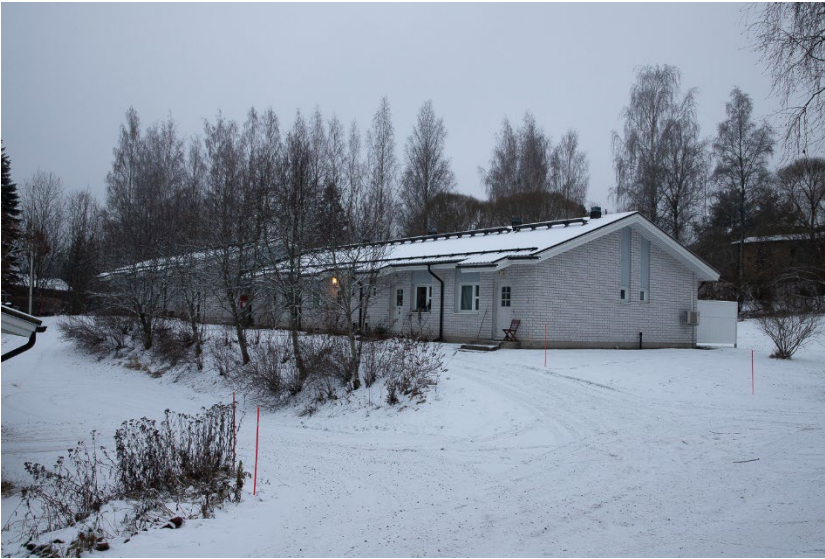
23. Riihirinne 635-451-7-165

As Oy Luopioisten Riihirinne on vuonna 1990 rakennettu rivitalo.

Yksikerroksisessa satulakattoisessa rivitalossa on vaalea tiiliverhoitus ja vaaleansiniset pystysuuntaiset lautaverhoukset ikkuna-aukkojen yläpuolella. Ikkunoiden karmit- ja puitteet sekä ulko-ovet ovat valkoisia. Rakennuksessa on betonisokkeli.

Asuinrakennuksen itäpuolella on kookas, vaalea, lautaverhoiltu ja satulakattoinen autokatos / talousrakennus.

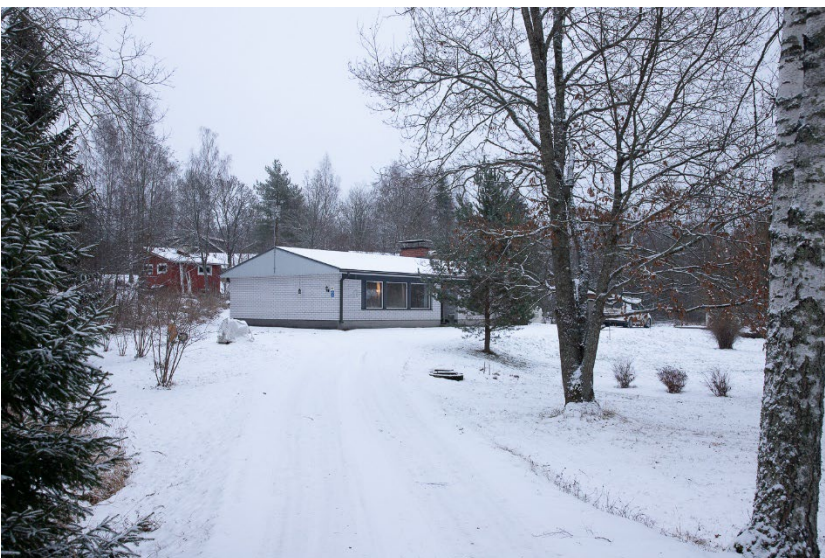
24. Reijola 635-451-7-26

Reijola on vuonna 1968 rakennettu omakotitalo.

Yksikerroksisessa satulakattoisessa rakennuksessa on vaalea tiiliverhous, koteloitu päätykolmio ja suuret ikkunat. Ikkunoiden välit ja yläpuoli on verhoiltu tummalla laudoituksella. Ikkunanpuitteet ovat valkoiset. Rakennuksessa on betonisokkeli.

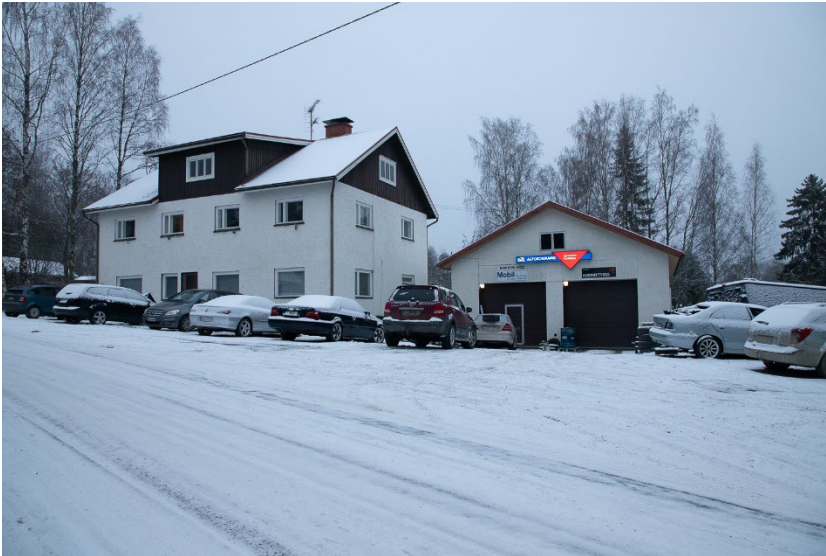
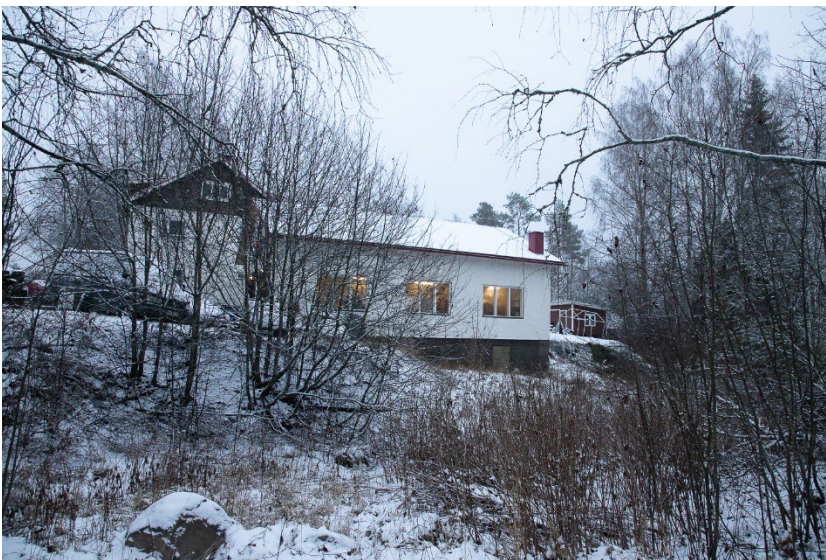
25. Jukka-Enso 635-451-4-79 ja Karikko 635-451-4-99

Jukka-Enso on vuonna 1951 rakennettu entinen huoltamo-/autokorjaamo-/asuinrakennus Keskitien varrella.

Karikko on vuonna 1965 rakennettu teollisuus-/korjaamorakennus.

Kookas päärakennus on 2 ½-kerroksinen. Rakennuksessa on betoniperusta ja rapatut vaaleat julkisivut. Päätykolmiot ja pulpettikattoinen rakennuksen osa on verhoiltu pystysuuntaisella tummanruskealla laudoituksella. Rakennuksessa on symmetrinen ikkuna-aukotus. Ensimmäisen ja toisen kerroksen ikkunoissa on tuuletusikkunat. Keskitien puoleisissa alemman kerroksen ikkunoissa ei ole tuuletusikkunoita. Ylimmän kerroksen ikkunat ovat kolmeruutuiset. Keskitien puolella on ulkovi.

Autokorjaamorakennus on yksikerroksinen ja satulakattoinen. Rakennuksessa on betoniperusta ja rapatut vaaleat julkisivut. Lännen suuntaan on kolmeruutuiset suuret ikkunat. Keskitien puolella on kaksi suurta oviaukkoa.
